Caso N° 1588 18072021

Fecha: 18 de julio de 2021.

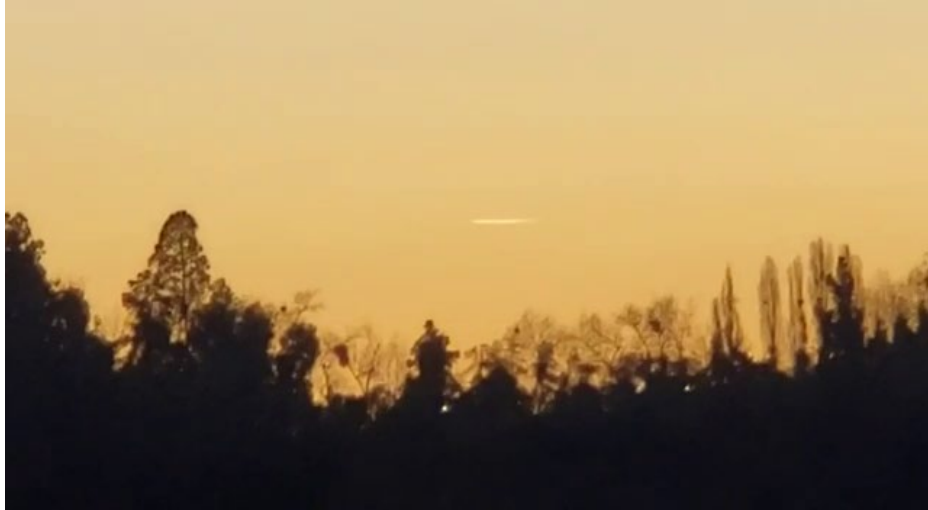
La Figura 1 muestra al fotograma 479 de la filmación del caso. El trazo brillante situado en su centro es lo reportado. Este tipo de marcas es consistente con la presencia de estelas de condensación provocadas por la diferencia de temperatura existente entre los gases de escape de los motores de los aviones y aquella de la atmósfera circundante.

Conclusión: A partir del análisis del testimonio y de los resultados de los estudios geográfico, forense y del tráfico aéreo, se concluyó que lo reportado fue la estela de condensación, o “fancoil”, provocado por los motores de una aeronave que se encontraba en fase de aproximación al Aeropuerto Internacional Comodoro Arturo Merino Benítez (SCEL) de Santiago al atardecer del 18 de julio de 2021.

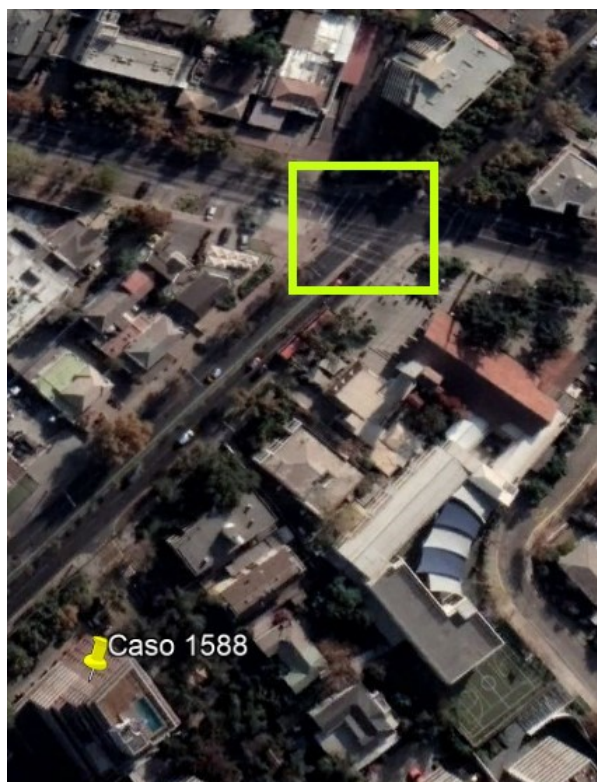
Figura 2

De acuerdo a lo reportado, se georreferenció una ubicación de estudio en la esquina de las avenidas Vitacura y Alonso de Ovalle, correspondiente a las coordenadas $33^{\circ} 22' 35''$ S y $70^{\circ} 37' 54''$ W. Este sitio se marcó con un rectángulo verde en la Figura 2.

A partir de lo visible en la filmación y los lugares desde los cuales se pudo obtener esa imagen, se corrigió la localización del usuario a las coordenadas $33^{\circ} 24' 11''$ S y $70^{\circ} 35' 41''$ W. Este lugar es un edificio de altura, que se encuentra aproximadamente a 140 metros al suroeste del sitio reportado. (Figura 2)
