Caso N° 1610 06082021

Fecha: 1 de agosto de 2021.

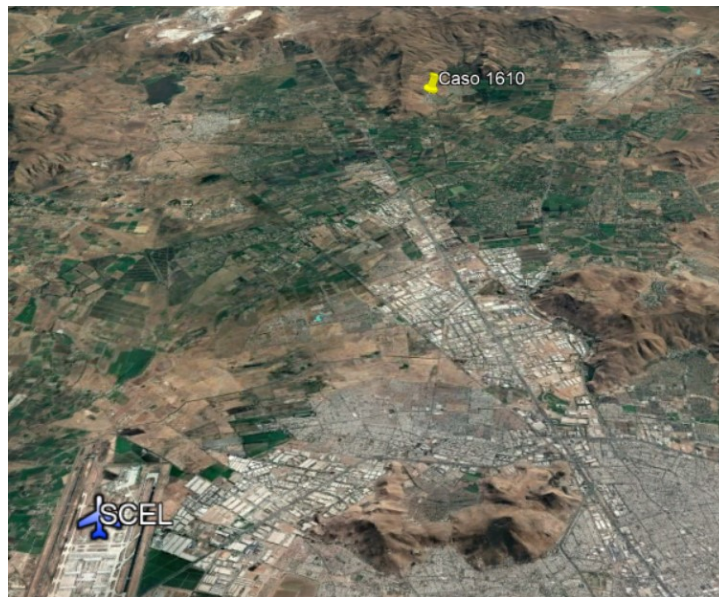
Figura 1

Se georreferenció la localización del testigo en las coordenadas 33° 13' 04" Latitud Sur y 10° 44' 22" Longitud Oeste. Tal como muestra la Figura 1, este

lugar se encuentra aproximadamente a 20 kilómetros al noreste de la Torre de Control del Aeropuerto Internacional Arturo Merino Benítez (SCEL).

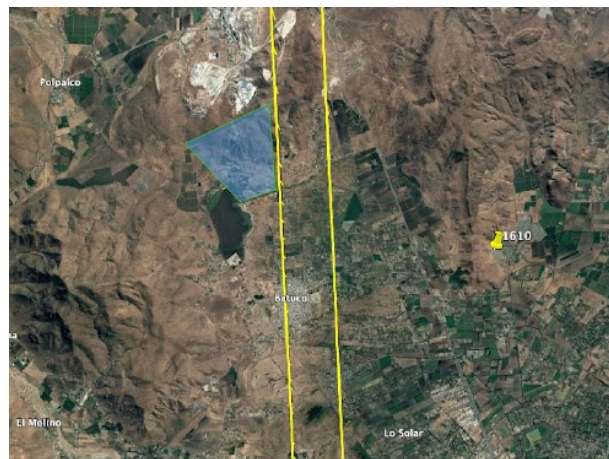
En el sector de Batuco, aproximadamente a 3,9 NM hacia el oeste-noroeste de esta posición y a 11 NM al norte del AP Arturo Merino Benítez (SCEL) existe una zona del espacio aéreo destinada a la aviación deportiva donde es posible encontrar tráfico de Alas Delta, especialmente los fines de semana. (Figura 2)

Figura 2. Zona de vuelo de Alas Delta. Con líneas amarillas se indica la prolongación de los ejes de las pistas 17L y 17R del Aeropuerto Internacional Comodoro Arturo Merino Benítez. La localización del usuario está señalada con un marcador y el identificador de este caso.

Este sector del espacio aéreo se define en el ENR 5.5-2 del volumen 1 del AIP-CHILE vigente como un polígono que abarca hasta los 3.500 pies de altitud y cuya área se delimita por el cerro Altos de Polpaico ($33^{\circ} 10' 33''$ S y $70^{\circ} 49' 01''$ W), la laguna al sur del Club de Golf ($33^{\circ} 11' 59''$ S y $70^{\circ} 48' 52''$ W), el pilón blanco del Humedal Batuco ($33^{\circ} 12' 11''$ S y $70^{\circ} 49' 36''$ W) y las parcelas de frutales ($33^{\circ} 11' 13''$ S y $70^{\circ} 50' 41''$ W).

El controlador de tránsito aéreo informó que hacia el nor-noroeste del testigo existe una zona de vuelo de Alas Delta, antes descrita en este informe. Agregó que en este lugar la mayor actividad ocurre los fines de semana y que "con poca frecuencia se reciben notificaciones de pilotos que las observan por sobre los 3.500 pies o fuera de la zona de vuelo".
